EXKURZE DO KVĚTNÉ ZAHRADY, ROTUNDY VE KVĚTNÉ ZAHRADĚ A ORANŽERIE V SOUSEDNÍ  
HOLANDSKÉ ZAHRADĚ V AREÁLU ARCIBISKUPSKÉHO ZÁMKU A ZAHRAD V KROMĚŘÍŽI

GIOVANNI PIETRO TENCALLA A EKOLOGICKÉ BAROKO A VYUŽITÍ SOPUČASNÝCH TECHNOLOGIÍ PŘI  
OBNOVĚ PAMÁTEK V PRAXI

**KVĚTNÁ ZAHRADA –LIBOSAD** RETENCE VODY V ZAHRADÁCH, VYUŽITÍ A RECYKLACE VODY  
V ZAHRADNÍ ARCHITEKTUŘE

## **ROTUNDA VE KVĚTNÉ ZAHRADE** –VYUŽITÍ MODERNÍCH TECHNOLOGIÍ A MATERIÁLŮ PŘI SANACI PORUCH KLENBY A KROVU

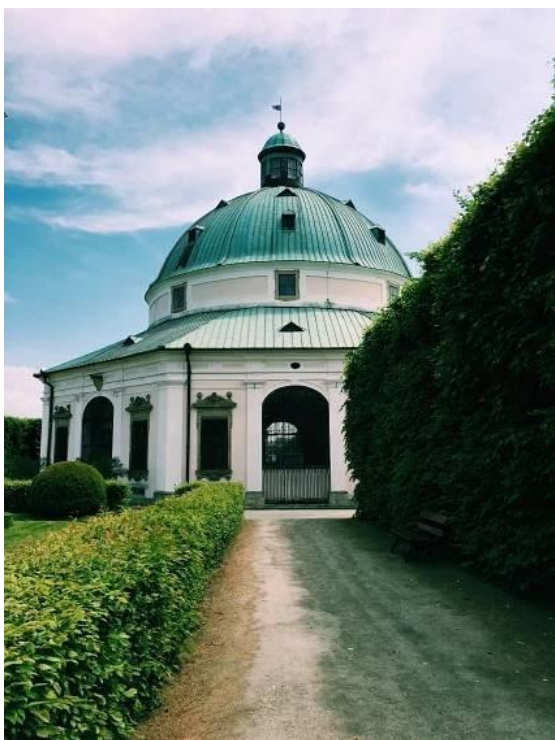
- sanace vlhkosti a při současném udržení základové spáry na zvodnělých jílech v trvalém vlhku s využitím původního barokního systému odvodnění
- odvedení srážkových vod od paty rotundy plošným vsakovacím systémem
- Sanace dřevomorkou napadeného barokního krovu a kompletní výměna dřevěných prvků lucerny. Při sanaci krovu bylo využito kruhového tvaru pozednice k jejímu sepnutí předpjatými lany.
- Sanace klenby s freskovou a štukovou výzdobou atypickým využitím heliakálních výztuží z rubu

V rotundě je pod novější podlahou zachován původní systém rozvodu vody k fontánám a především k vodním hrátkám oblíbeným rovněž na francouzském královském dvoře ve Versailles

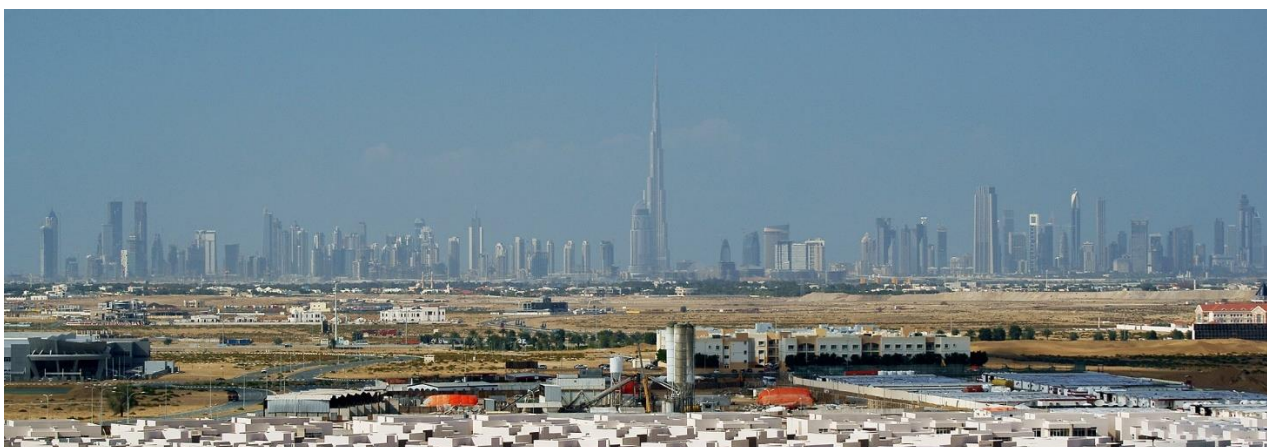
- Úskalí využití drenáží při sanaci vlhkosti staveb, přirozené systémy zadržování srážkové vody ze střech na vlastním pozemku
- Srovnání barokního způsobu kotvení krovů k obvodovému zdivu budov a systému založení nejvyšší budovy světa – Burdž Chalífa; vlastní zkušenosti z pochopení funkce krovu na stabilitu stavby ze zemětřesení v r. 1977
