## V Aši není moc památek, **ALE MOST STOJÍ ZA TO**

**Název:** Kamenný most

**Datec:** 1724, baroko.

V restaurátorském záměru z roku 2016, dle kterého nyní probíhá renovace, se uvádí špatný stav památky. Původní zdívo se zejména v horních partiích západní stěny mostu a v klenbě uvolňuje a vypadá. Na klenbě jsou viditelné trh-

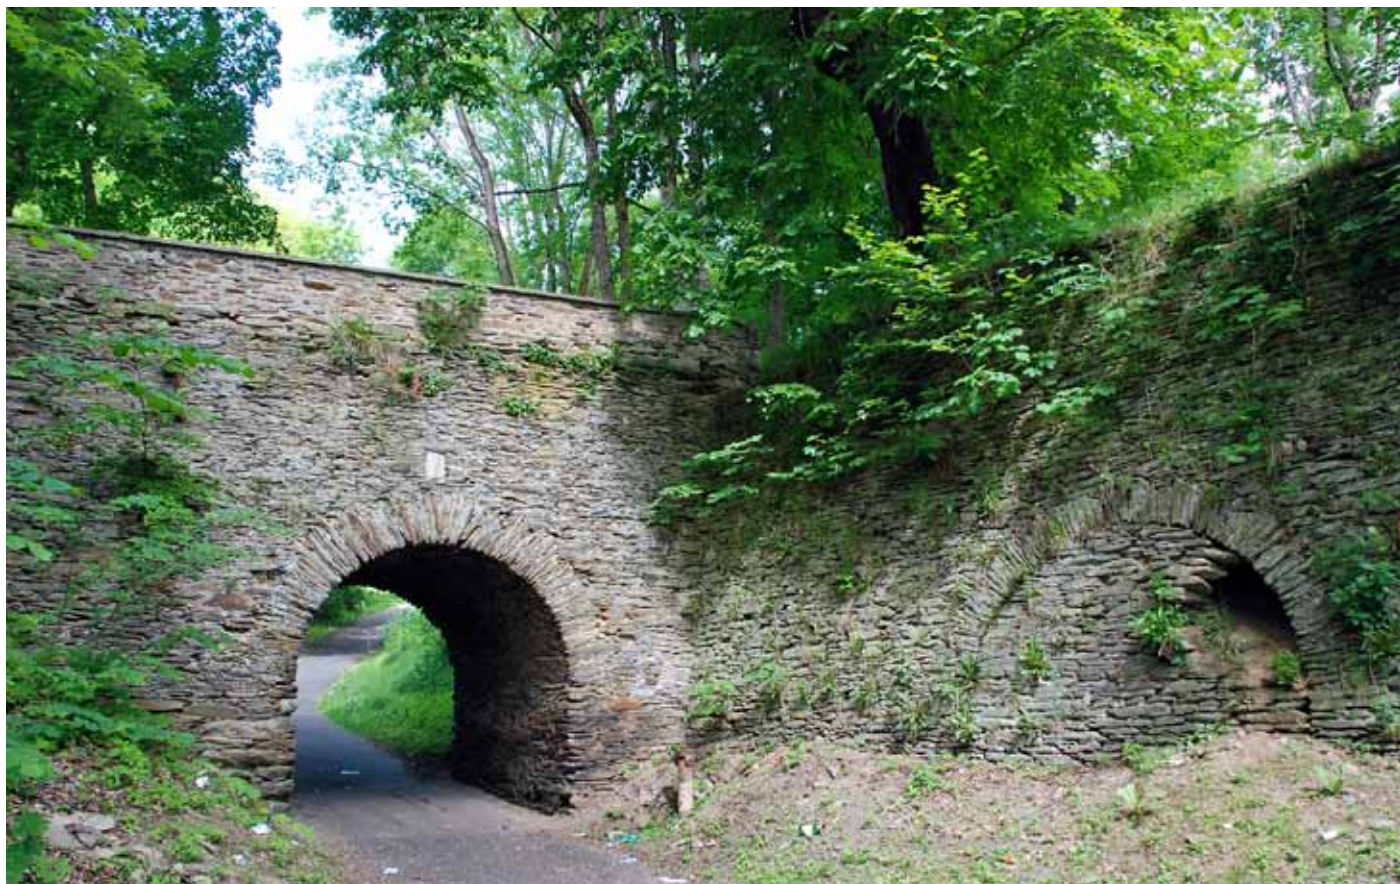
Masivní kamenný most s jediným obloukem o rozpětí 3,25 metru a délce 10 metrů je opatřen zděným zábradlím,

šířka samotné mostovky činí 3,5 metru. Materiálem, který byl ke stavbě použit, byl lomový fylit, hojně se na Ašsku vyskytující hornina, která se zde pro různé stavby v minulosti rozsáhle využívala.

liny způsobené vzájemným oddělením větších částí zdiva. Z horní části mostu není dostatečným způsobem odváděna voda a vlivem migrace vody přes mostovku dlouhodobě dochází k uvedeným projevům destrukce v oblasti klenby. Ze stejné příčiny zde vzniká také minerální depozit, způsobený tzv. krápníkovým efektem.
